# ELABORAÇÃO DE MAPA DE RISCO OCUPACIONAL DE UM LABORATÓRIO DE ANÁLISE DE ALIMENTOS

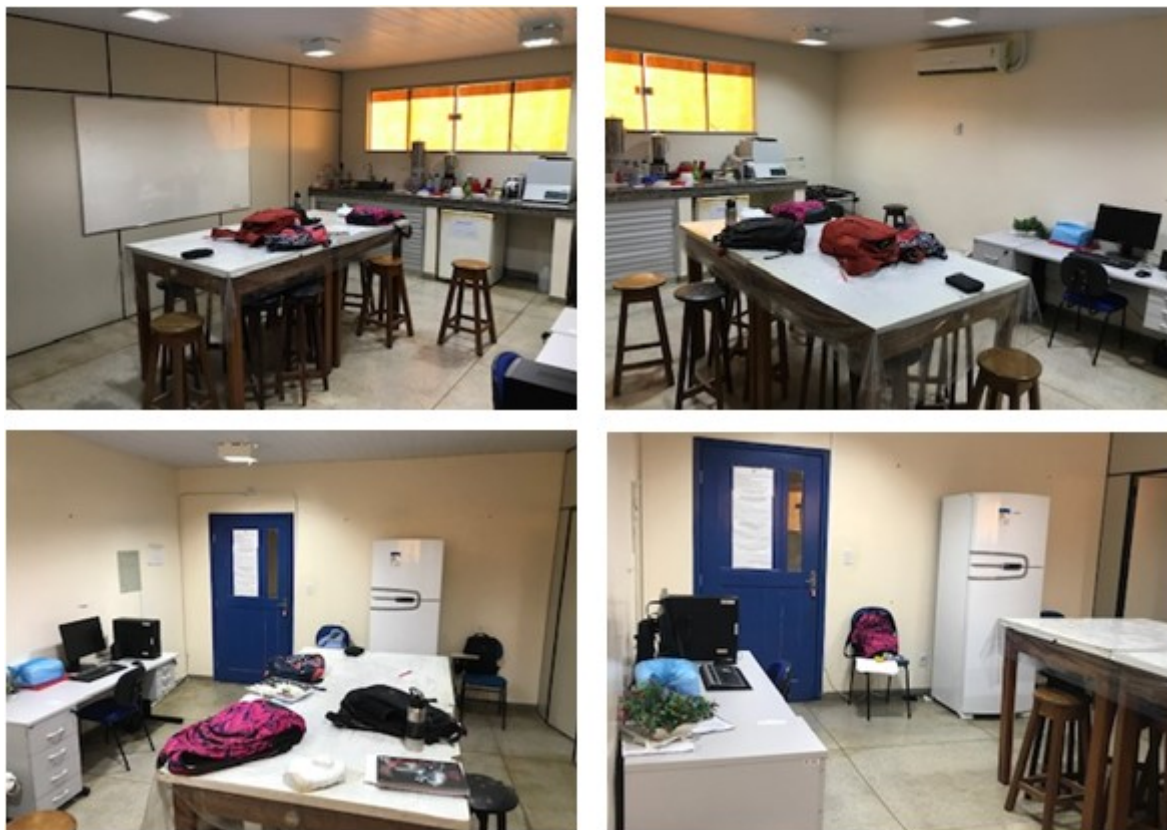
FIGURA 2 - Visão Geral do 1º Espaço do Laboratório de Análises de Alimentos. Fonte: As autoras (2019).

Como podemos perceber na figura 2, o primeiro espaço do laboratório se trata de um lugar voltado para reuniões e discussões sobre planejamento de trabalho e o segundo ambiente, por ter equipamentos de análises, pode-se concluir que foi idealizado para a execução dos projetos propostos no primeiro ambiente.

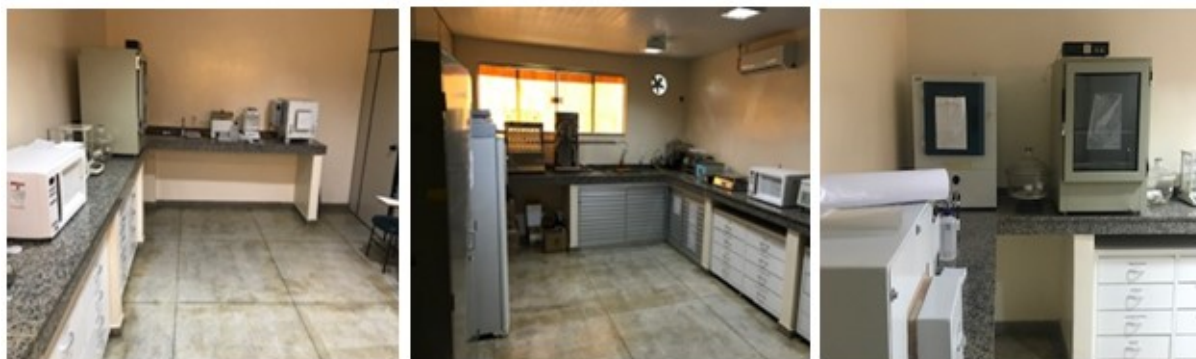
FIGURA 3- Visão Geral do 2º Espaço do Laboratório de Análises de Alimentos. Fonte: As autoras (2019).
